ОЦЕНКА ЭФФЕКТИВНОСТИ УСИЛЕНИЯ ПРИ НАДСТРОЙКЕ СУЩЕСТВУЮЩЕГО ЗДАНИЯ В СЛОЖНЫХ ИНЖЕНЕРНО- ГЕОЛОГИЧЕСКИХ УСЛОВИЯХ

На базе численного моделирования напряженно-деформированного состояния и геодезических наблюдений за деформациями оснований и фундаментов исследуемого здания оценена эффективность выбранных мер усиления. Проверена сходимость результатов отдельных мероприятий мониторинга.

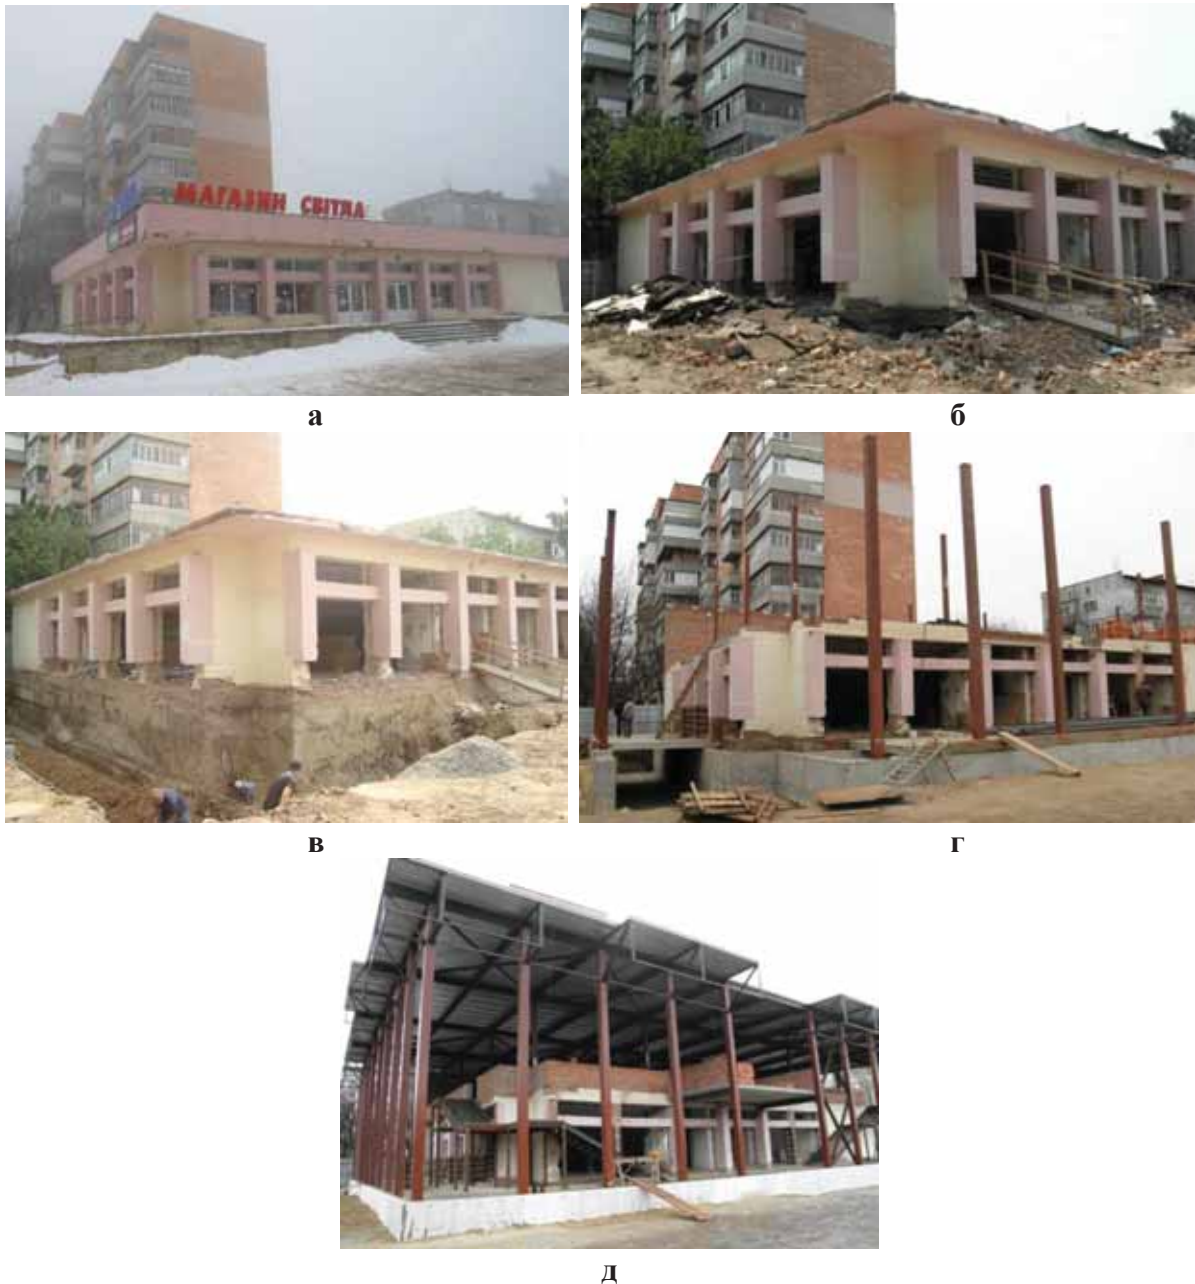
Рис. 1 – Стадии реализации процесса реконструкции одноэтажного здания, соответствующие циклам нивелирования при наблюдениях за деформациями его основания: а – 0-й; б – 1-й; в – 2-й; г – 3-й; д – 4-ый

Основной материал и результаты. Рассмотрим одноэтажное здание магазина с подвалом в г. Полтава (рис. 1). На данном примере анализировался характер деформаций основания фундаментов сооружения и их величин, возникающих на стадиях реализации проекта надстройки, а также сопоставлялись значения расчетных деформаций, полученных посредством моделирования объекта методом конечных элементов (МКЭ), и результаты нивелирования осадочных марок на натурном объекте.

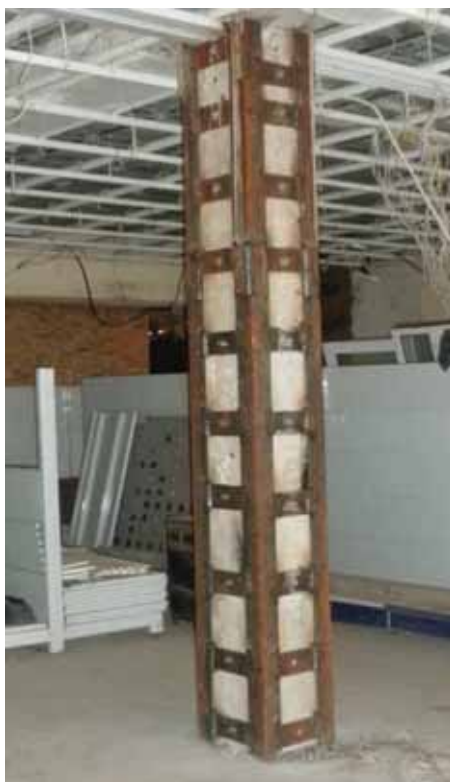
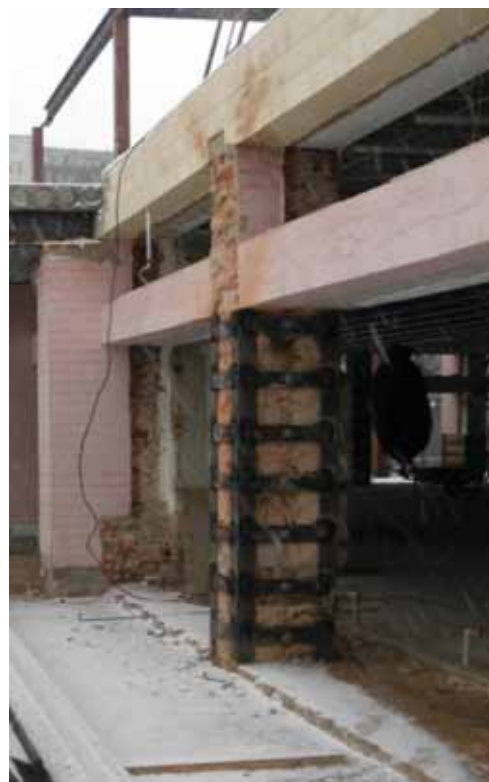
**Рис. 9 – Усиление конструкций в реконструируемом здании:
а) железобетонных колонн; б) кирпичных столбов**

Согласно расчетам, возможно увеличение усилий в железобетонных колоннах каркаса более чем в 1,5 раза. Поэтому необходимо произвести усиление колонн, что и было предложено в проекте реконструкции (рис. 9, а). К неотложным мероприятиям по усилению здания можно отнести и взятие в обойму кирпичных столбов наружных стен (рис. 9б).
